大阪府建築防災啓発員 研修②

建築防災啓発員 研修

耐震化の必要性と基礎知識

大阪府 都市整備部事業調整室都市防災課 耐震グループ*

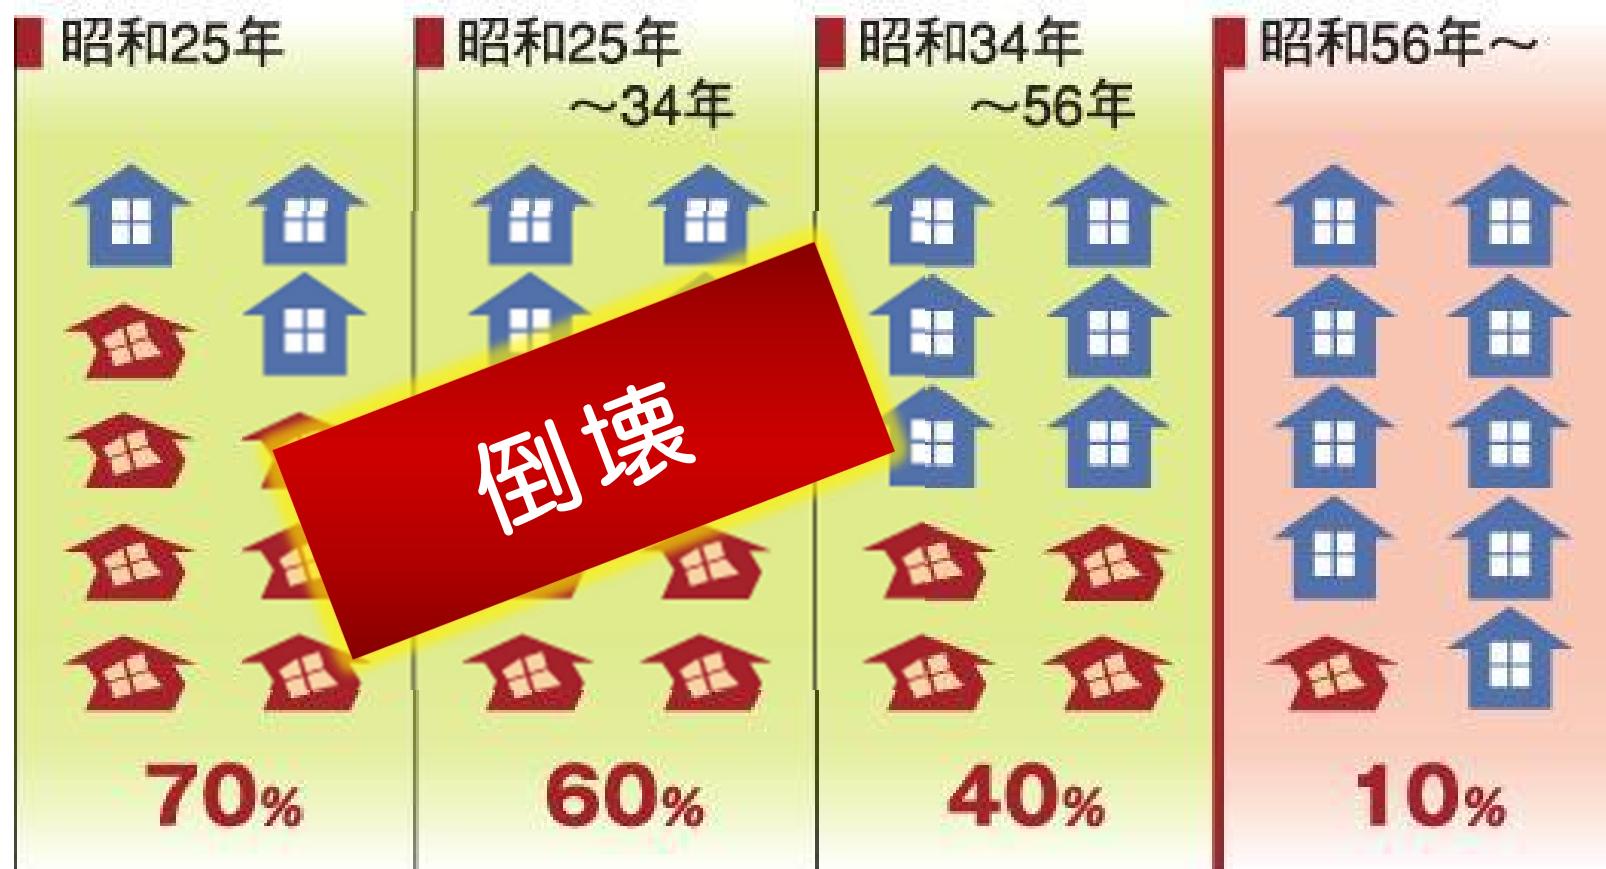
阪神・淡路大震災で倒壊した木造住宅の多くは 昭和56年以前の建物

■阪神・淡路大震災における木造住宅(在来工法)の倒壊率

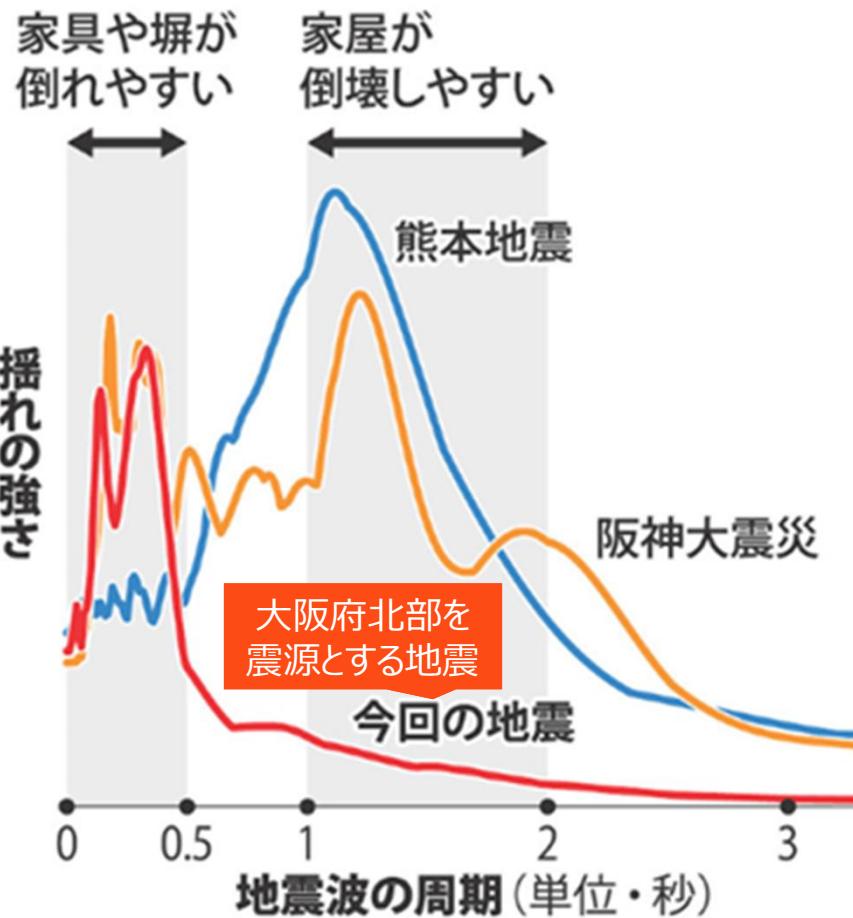
地震波の周期と揺れの強さ

境有紀・筑波大学教授が、観測データから今回の地震波を分析した結果を、毎日新聞が掲載

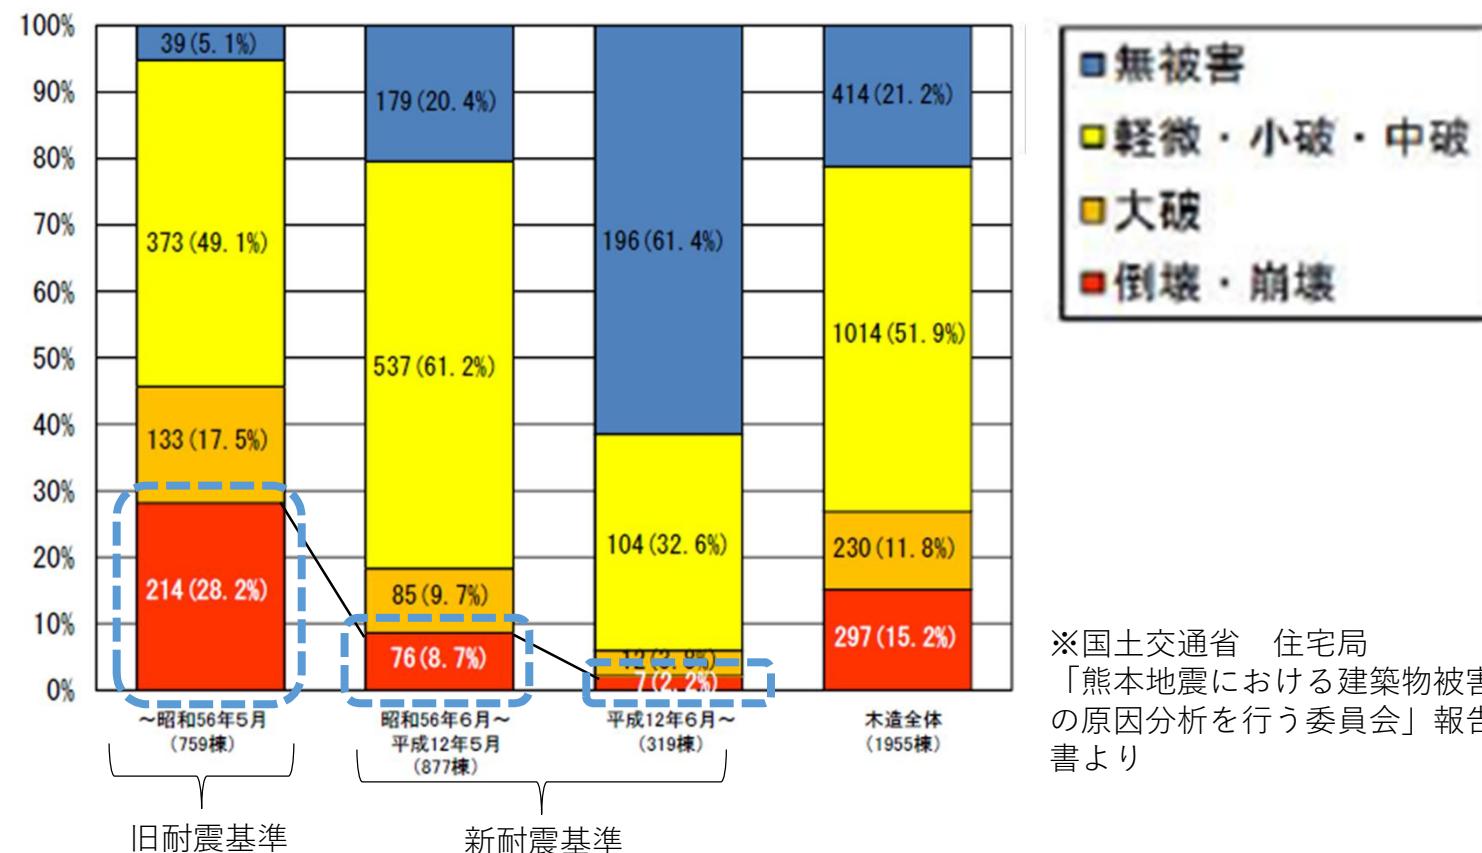
<木造の建築時期別の被害状況>

(参考) 熊本地震 (H28.4.14) における木造家屋被害状況

新耐震基準は旧耐震基準と比較して、倒壊・崩壊が減少していることから今回の地震に対する倒壊防止に有効であった。なお、新耐震基準導入以降のものについては、接合部の仕様が不十分であったものに倒壊が多くみられた。

⇒昭和56年6月から平成12年の建物もリフォーム等を行う際は、接合部等の状況もご確認ください。

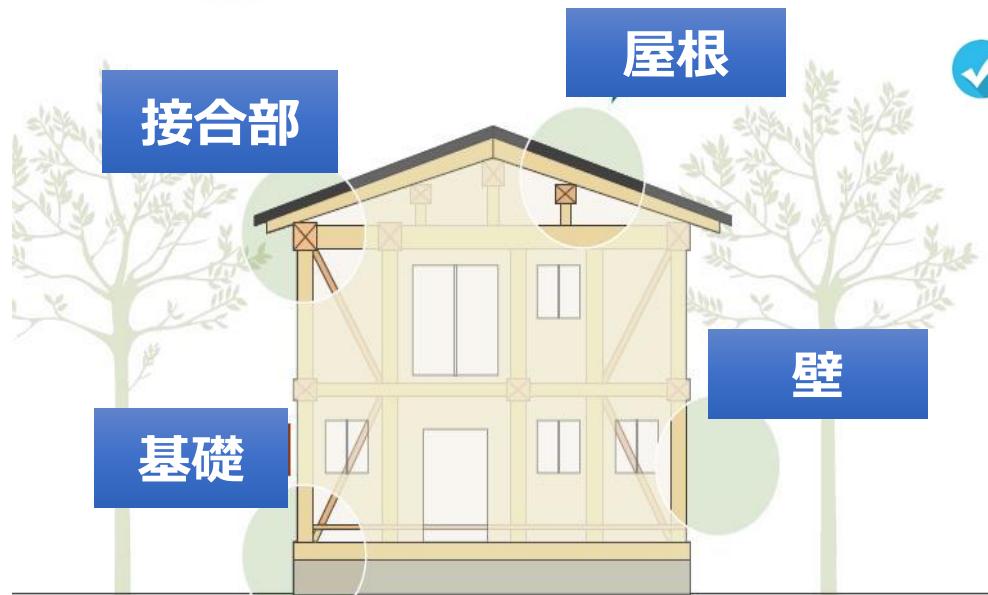
耐震診断は、建物の健康診断です
地震に対し、安全性が有るか建物の現地調査をおこない、
評点という値で判断します

診断のチェックポイント

- 地震に耐える壁（耐力壁）がどのくらいあるか
- 耐力壁のバランスがよいか
- 屋根が重くないか
- 接合部に金物があるか
- 基礎のひび割れ・柱などに腐朽がないか

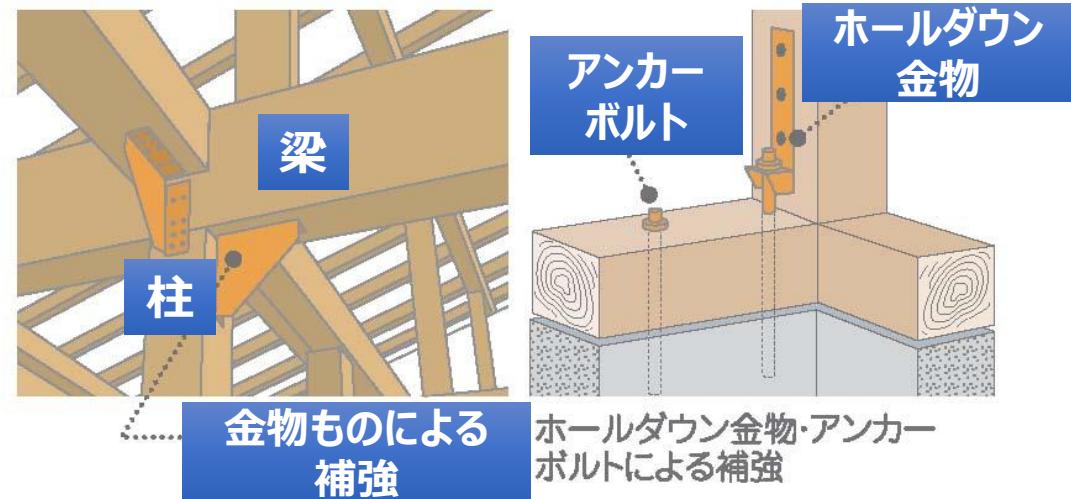
補強内容①

柱や梁、柱・土台と基礎を金物で結合することで、構造体を
一体的にし、地震に耐えられるようにする

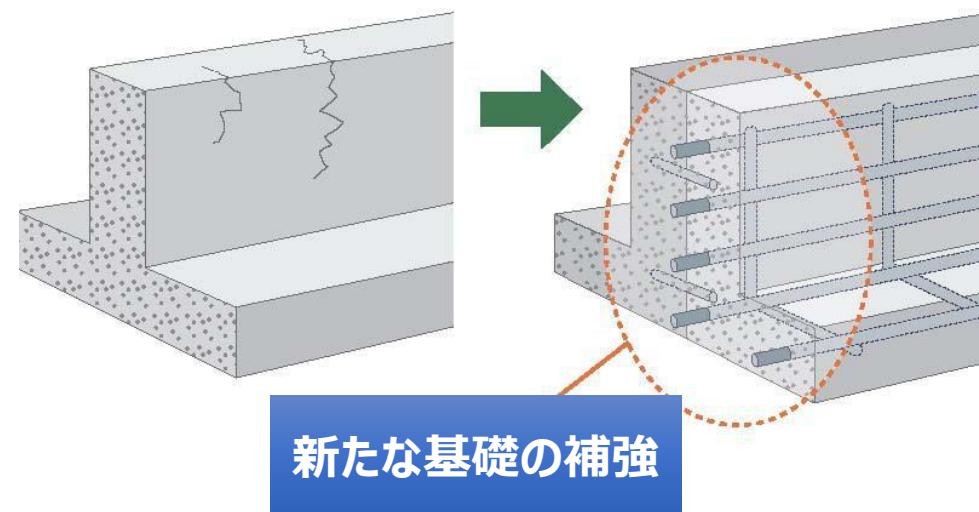
基礎が弱いと土台が基礎から
ずれたり等、倒壊の危険性が
高くなるので、鉄筋を配置した
丈夫な基礎にする

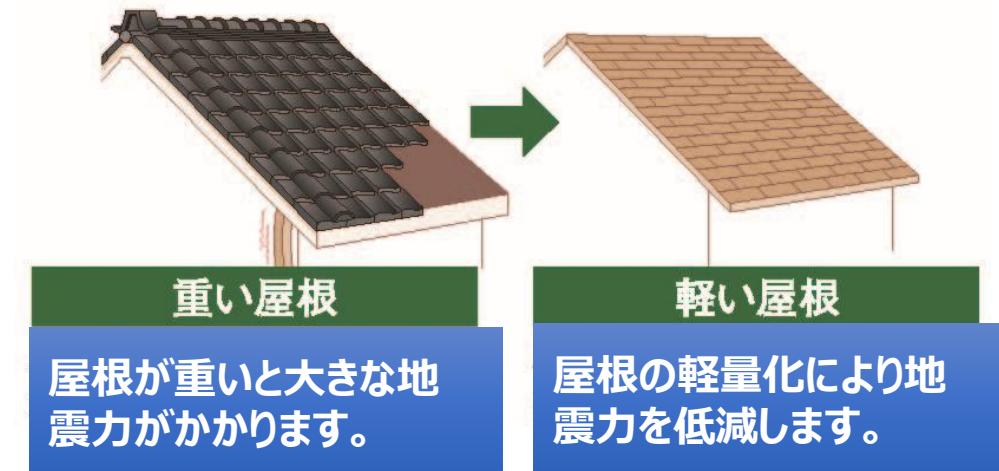
補強内容②

非常に重たい屋根は、地震の揺れを受けると大きく揺れるため、軽い屋根に変更し、地震により揺れを小さくし、耐震性を高める

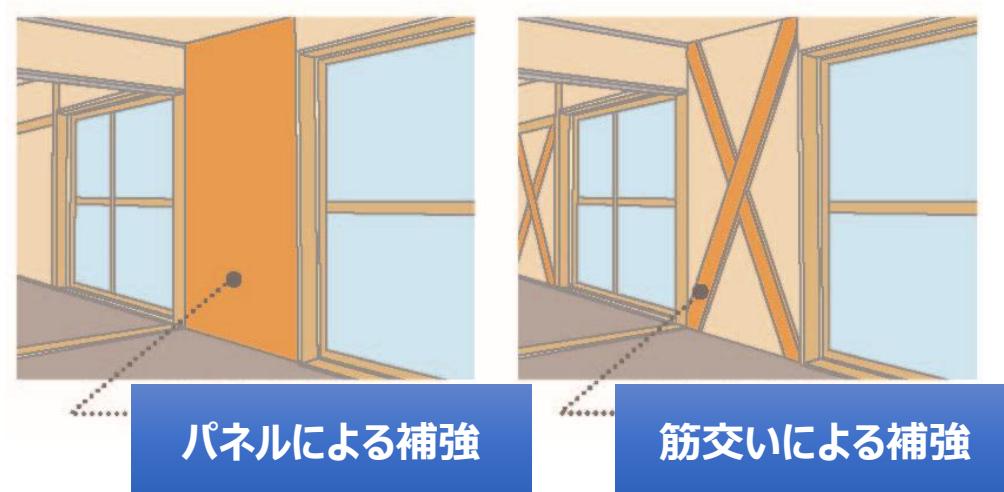
開口部など地震を受ける壁が少ない場合は、地震により倒壊することがあるため、地震に対して有効な壁（パネル）や筋交いを入れ耐震性を高める

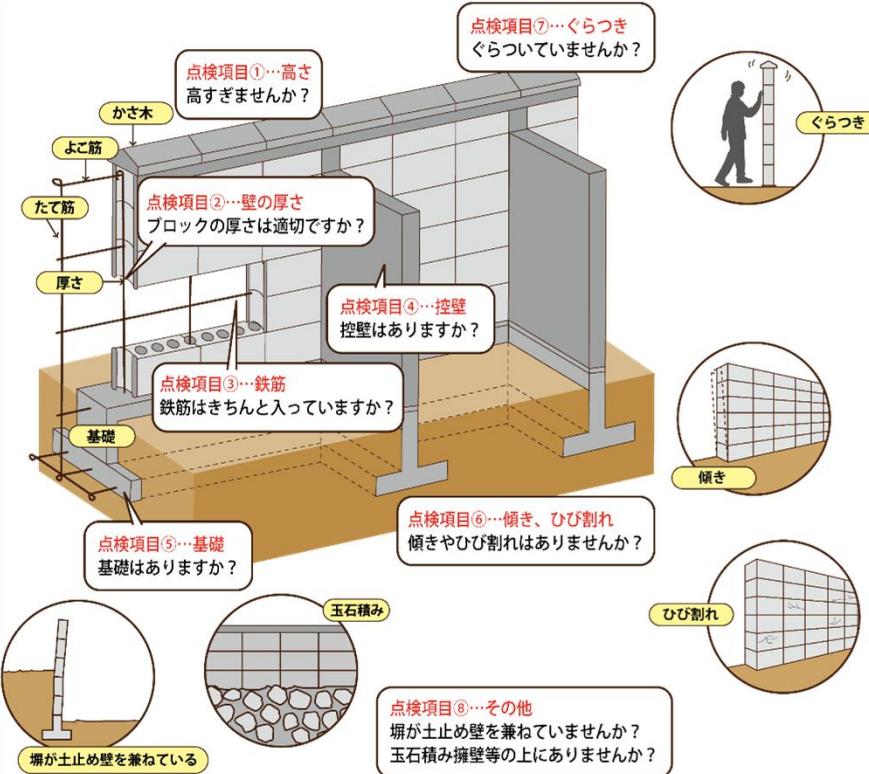
ブロック塀の安全対策

ブロック塀のチェックポイント

- 高さ、厚さ
- 鉄筋の有無
- 控え壁の有無
- 基礎の有無
- 傾きやひび割れ、ぐらつきの有無
